Dichtung und Wahrheit

Von Ztm. Shahab Esfarjani, Idstein

Marketing-Gag oder Wundermittel? Das fragte sich Shahab Esfarjani, als er die Anzeige von einem neuen Reparaturmaterial für Keramik mit dem vielversprechenden Namen Denseo Fee las. Da er es genau wissen wollte, machte er zusammen mit einem Kollegen einen Test.

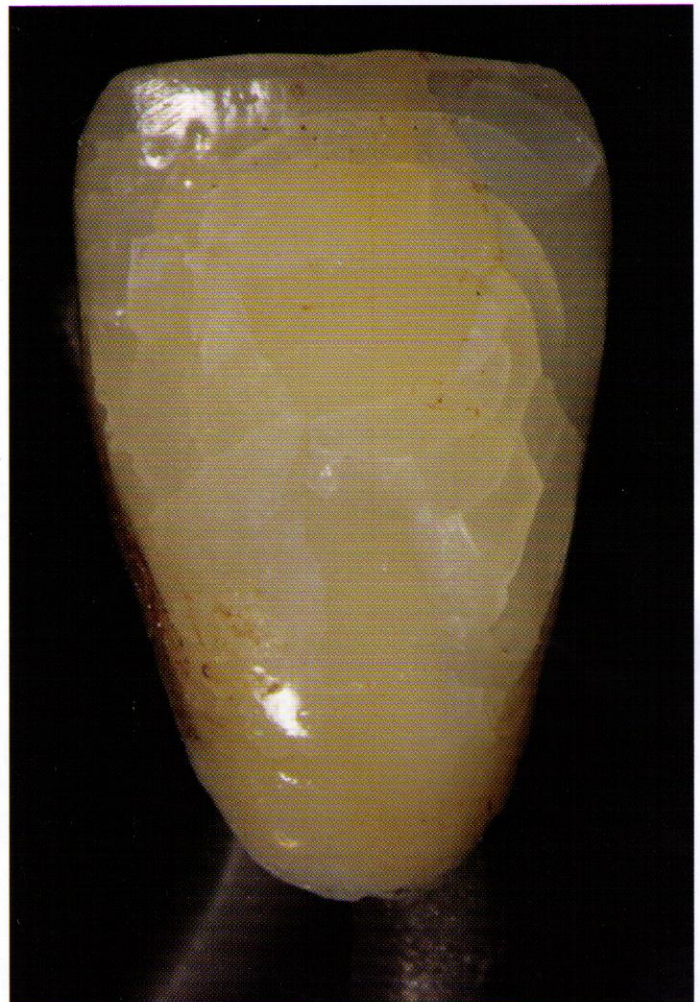
Abb. 1 Unser Test: Ausgangssituation nach thermischer Manipulation

Wir haben unsere Prüfmethode auf ganz brutale Art und Weise durchgeführt: Das Prüfobjekt war eine Zirkoniumdioxidkrone mit Verblendung, die über einem Bunsenbrenner erhitzt und dann im kalten Wasser abgeschreckt wurde (Abb. 1). Das Ergebnis: Die Krone war nicht nur von Rissen und Sprüngen überzogen, es ist sogar eine Ecke von der Krone abgebrochen. Die Krone wurde nun sehr grob mit einem Diamanten beschliffen, wobei noch zusätzliche Mulden eingearbeitet wurden (Abb. 2), weil unser Gefühl uns sagte, wir müssen dem Material mehr Platz bieten. Nach der Reinigung mit Wasserdampf (Abb. 3) und einer kurzen Trockenzeit wurde Denseo Fee, eine bereits fertig angemischte Paste im Applikator, in einer dünnen Schicht gleichmäßig auf die Krone aufgetragen (Abb. 4 und 5). Für den sogenannten Heilbrand wurde der Ofen genau nach den Angaben des Herstellers programmiert:

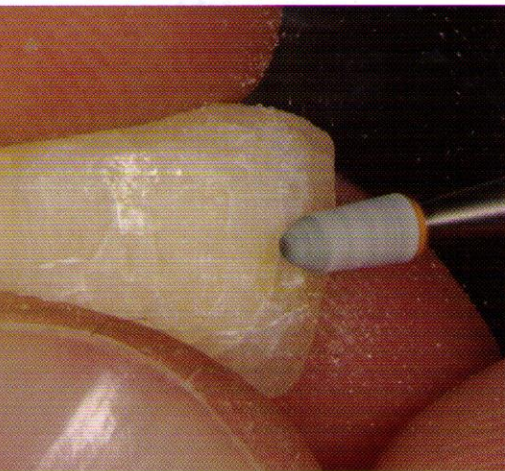
Abb. 2
Anschleifen
der Oberfläche

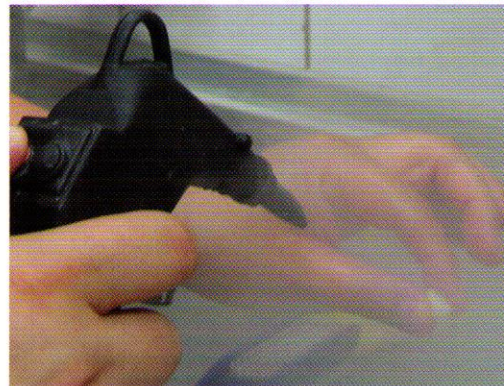
Abb. 3
Reinigen

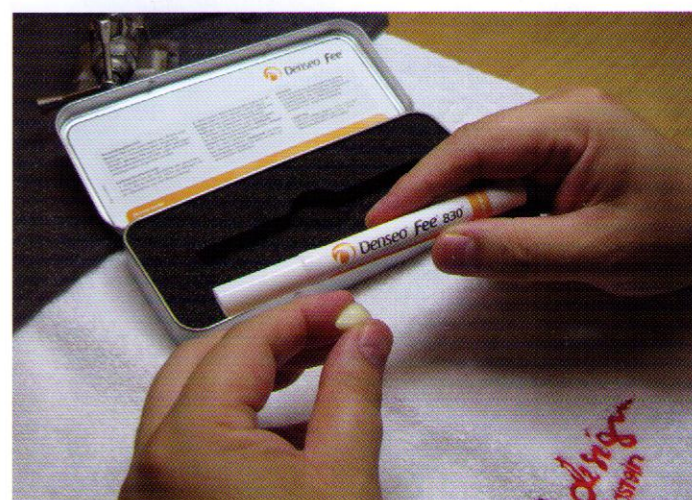
Abb. 4 Denseo-Set

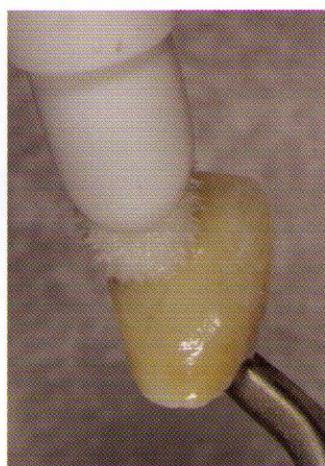
Abb. 5 Auftragen des Denseo-Materials

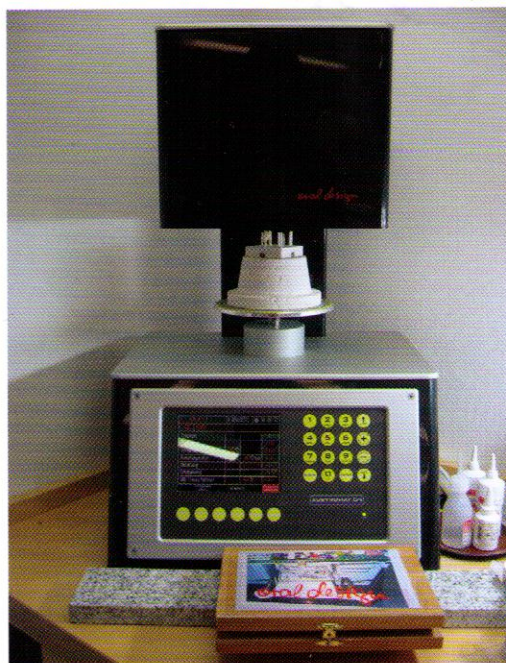
Abb. 6
„Heilbrand“

Vorwärmtemperatur:	450 °C
Vortrocknen:	4 Minuten
Temperaturanstieg:	60 °C/Min
Endtemperatur:	730 °C
Haltezeit:	45 Sekunden
Vakuumstart:	450 °C
Vakuumstopp:	730 °C

Gespannt schauten wir auf den Keramikofen Austromat D4 von Dekema (Abb. 6) und warteten auf das Ergebnis.

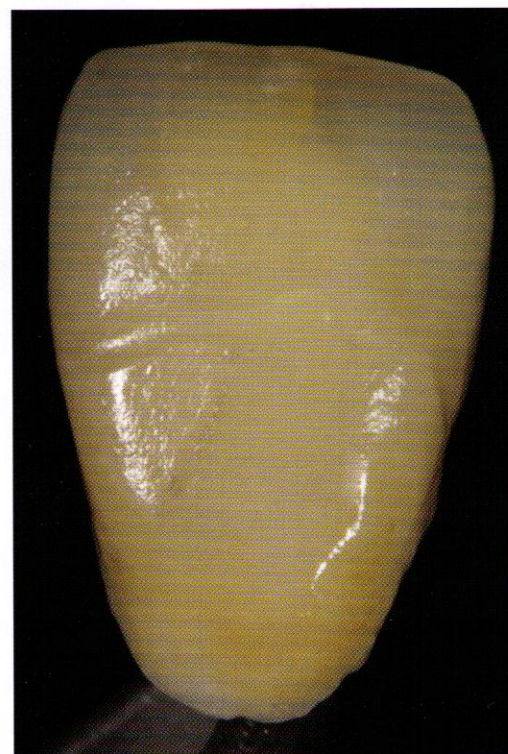
Abb. 7
Endergebnis

Nach Ablauf des Programms wurde das Objekt vom Träger genommen: Die Abbildung 7 zeigt die „Heilung“. Es wurde bewusst keine Manipulation an der Oberfläche durchgeführt und man kann sehr schön noch die Mulden erkennen. Die abgebrochene Ecke ist ebenfalls wieder an der richtigen Stelle.
